Unfall auf glatter Straße

Im Dezember kam es bei winterlichen Straßenverhältnissen zu einem Lkw-Unfall auf der B 472 in der Nähe von Bad Tölz.

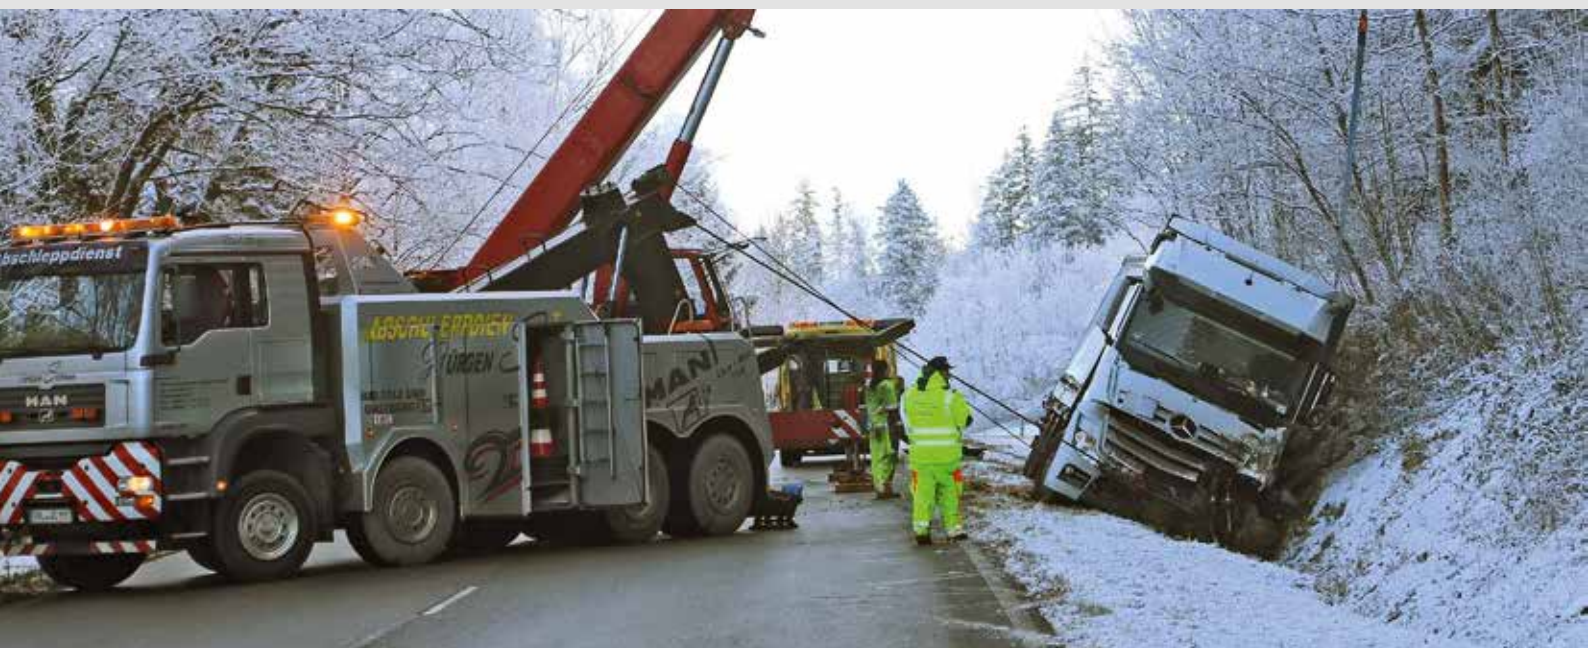
Nach der Bergung schleppte der AWU den Lkw zum Betriebshof ab.

Anschluss daran bereitete das Team die Zugmaschine für den Abschleppvorgang vor. Die Kardanwelle wurde ausgebaut, der Lkw soweit noch möglich mit Fremdluft versorgt, die Lichtanlage angeschlossen, die Federspeicherbremsen gelöst, der Dieseltank abgesaugt und weitere

undichte Stellen abgedichtet sowie die abgerissene Vorderachse mittels Spann- und Zurrketten festgebunden. Der AWU schleppte dann die Zugmaschine zum Betriebshof ab.

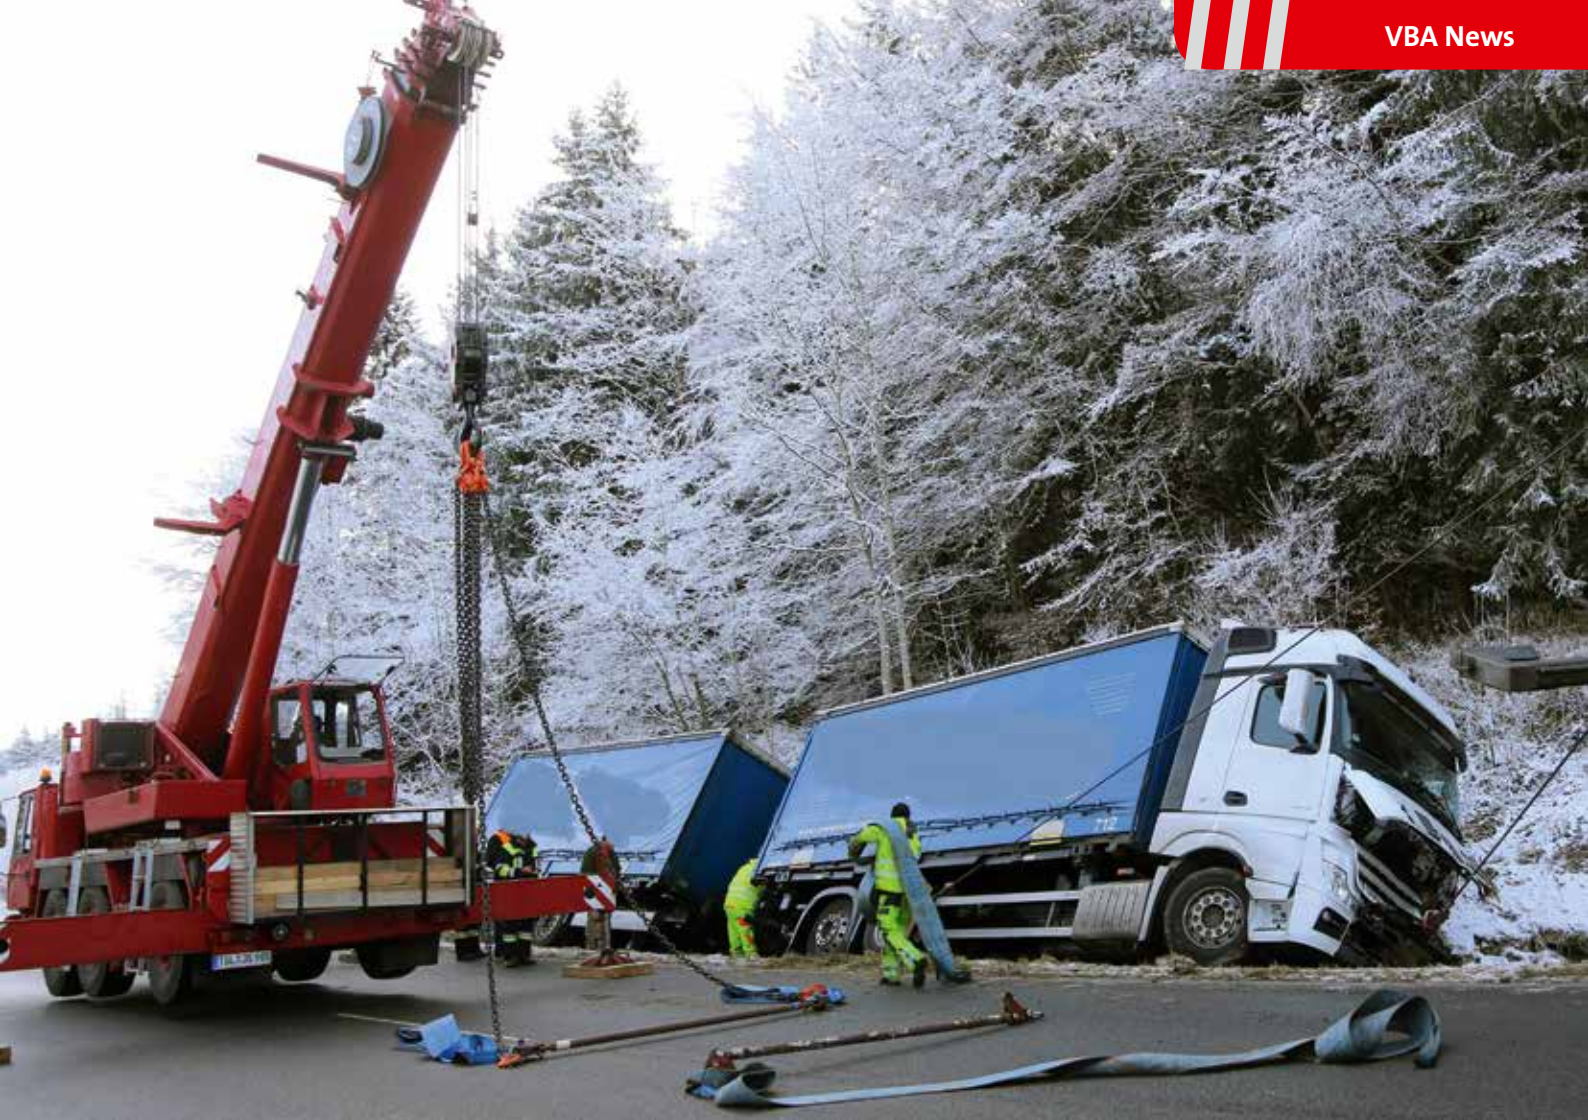
Der Motorwagen des Gliederzugs wird für die Bergung vorbereitet.

Für die Bergung orderte der Bergungsleiter einen Mobilkran, einen AWU und zudem noch spezielles Bergungsmaterial. Nachdem die Spezialfahrzeuge in Position gebracht waren, trennte das Bergungsteam erst einmal die Zugmaschine vom Anhänger. Für die Bergung des Motorwagens schlug der Kran den hinteren Teil

der Zugmaschine mittels Breitbandgurten an, die am Rahmen an der aufliegenden Seite befestigt wurden. Um einen weiteren geeigneten Anschlagpunkt zu ermöglichen, montierte das Team an einem Rad der hinteren Achse das Krausesystem. Dort wurde eine Seilwinde angeschlagen.

Die zweite Seilwinde wurde vorn mit Abschlepphaken und einer angebrachten Quertraverse angeschlagen. Nun hob der Kran den Havaristen hinten leicht an während die Seilwinden das Fahrzeug gleichzeitig auf die Straße zogen. Im

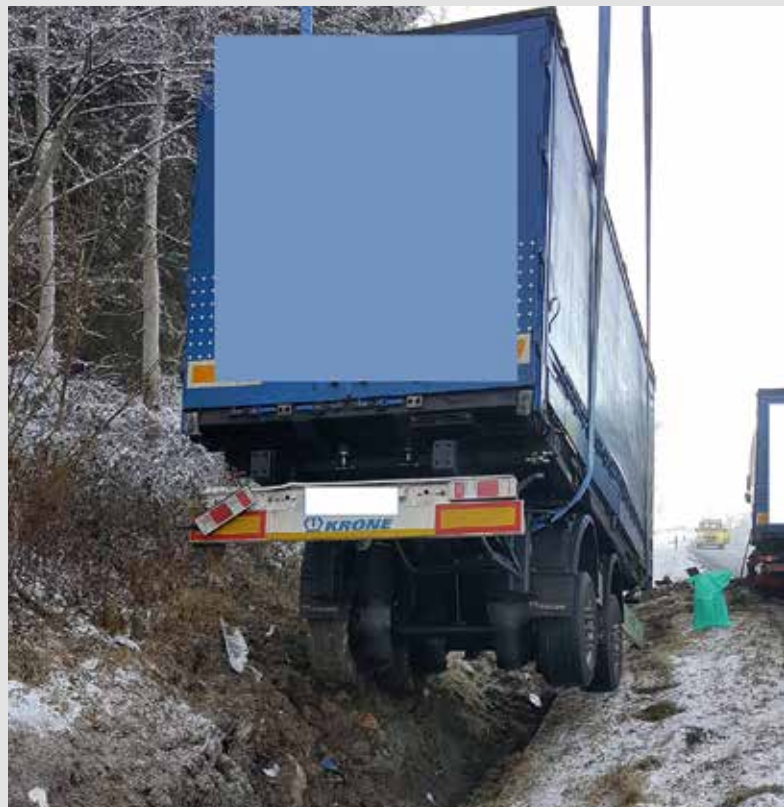
Vorsichtig wird der Anhänger aus dem Graben gehoben.

Der Anhänger wurde komplett vom Mobilkran angehoben, wobei Breitbandgurte unter dem

Rahmen an den Achsen durchgezogen und am Kran über Quertavernen angeschlagen wurden. Der LFBK verbrachte anschließend den angehängten Anhänger

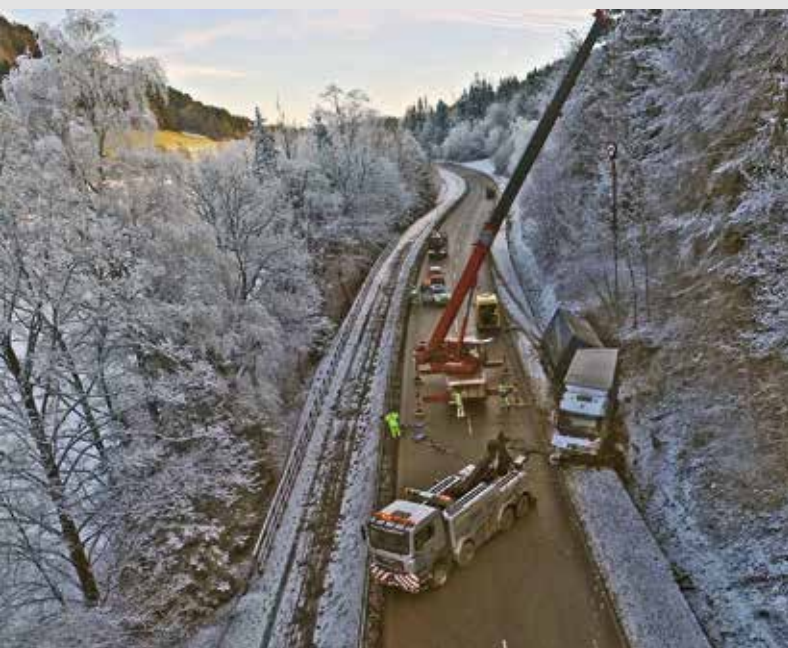
Ein Mobilkran und ein AWU waren bei der Bergung im Einsatz.
