Plötzlich und unerwartet

Die spontane Sperrung setzte viele Großraum- und Schwertransporte im Cuxport für längere Zeit fest, auch Bremerhaven war massiv betroffen.

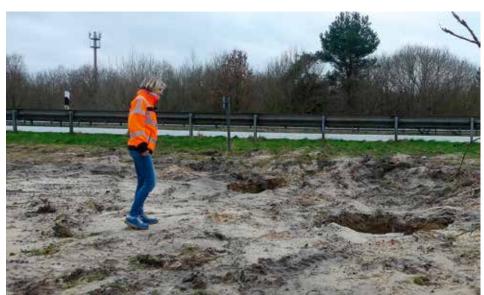
Nachdem die Autobahnmeisterei am 21. Februar direkt neben der A27 eine große aufgespülte Sandfläche entdeckte, ging alles ganz schnell. Bei einer sofortigen, genaueren Überprüfung wurde die Ursache umgehend gefunden: Die Wellstahlrohre in einem Grabendurchlass aus dem Jahre 1977, der Bauzeit der Autobahn, waren inzwischen sehr morsch und brüchig geworden. Aufgrund der langen Regenphasen seit November 2023 drang der durchnässte Sand des Autobahnfundaments durch die Risse und wurde mit dem Wasser des Grabens ans Tageslicht gespült.

Die begrünte Böschung wurde mit großen Mengen Sand überspült.

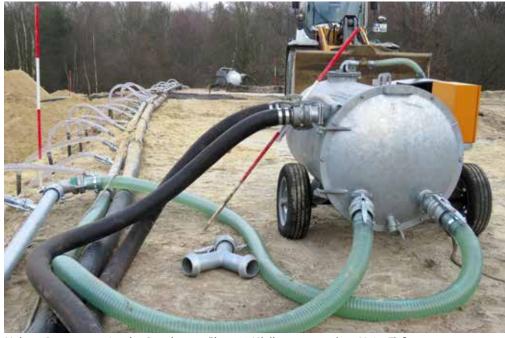
Mehrere Pumpen saugten das Grundwasser über 100 Minibrunnen aus der 9 Meter Tiefe.

banden die Platten untereinander und konnten nicht abgefräst werden. In den folgenden Tagen wurden fünf Rohre für die Grabenumleitung verlegt und mit entsprechenden Pumpen bestückt. Über die gesamte Autobahnbreite verteilt trieben zwei Spülbohrer rund hundert, ca. neun Meter tiefe Löcher in den Sand. In die Bohrlöcher wurden Minibrunnen eingeführt. Sie bestanden aus einem gelochten, mit Vlies umwickelten PE-Rohr. Darüber wurde das Wasser im Boden abgepumpt, um die Baugrube trocken zu halten. Am Samstag, dem 2. März begann das Ausbaggern der Baugrube.

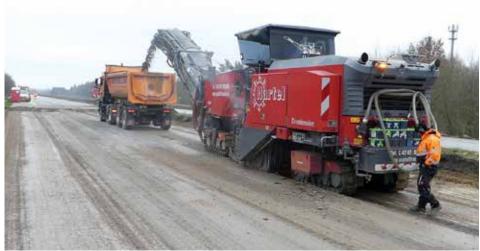
Zwei 50 Tonnen schwere Asphaltfräsen trugen die Fahrbahnschichten in Rekordzeit ab.

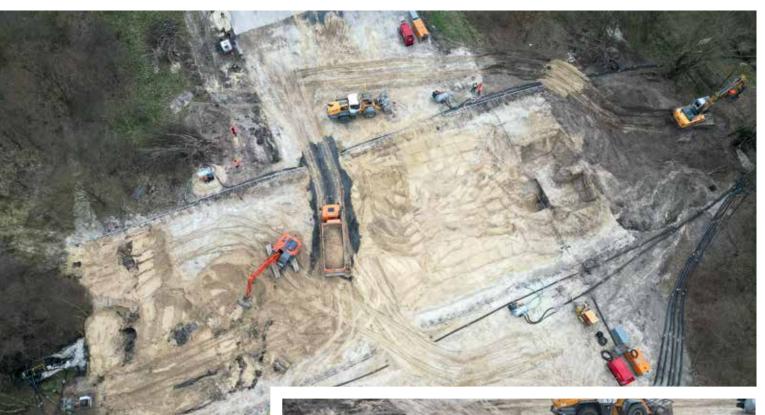
Die morsche Wasserleitung hatte sich zur Hälfte mit Ausspülungen gefüllt.

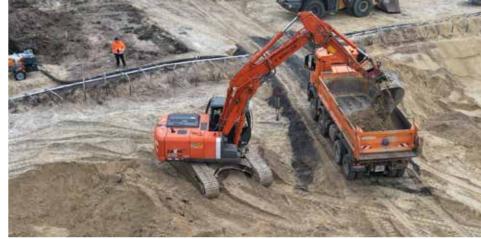
Gewaltige Sandmengen mussten zum Zwischenlager in 1,6 Kilometer Entfernung gebracht werden.

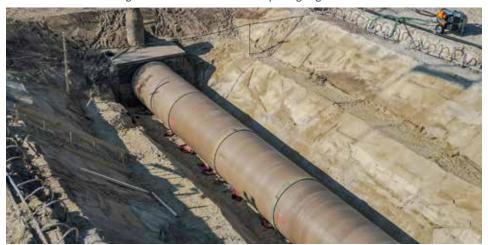
Der Stahlbetonübergang des Böschungsbereichs mit der neuen Verrohrung.

der untere Teil des Rohres vom darin liegenden Schlamm befreit. Am 8. März wurde schließlich mit dem Einheben der neuen glasfaserverstärkten, fünf Meter langen Kunststoffrohre begonnen. Die 8 Tonnen schweren Rohre wurden in der Baugrube am Kran hängend mit einem Bagger ineinandergeschoben. Während die letzten Elemente zwischen der bereits verlegten Rohrleitung und dem Betonrahmen montiert wurden, erfolgte das Verfüllen der Baugrube mit etlichen Sandschichten, die jeweils einzeln verdichtet wurden. Die rund 100 Minibrunnen wurden jetzt wieder gezogen. Der Graben samt der neuen Wasserquerung benötigte die Umleitung nicht mehr und ging zurück in den Normalbetrieb. Auf der To-Do-Liste der letzten Woche standen noch die neue Fahrbahndecke samt Markierungen und die Montage der Leitplanken.

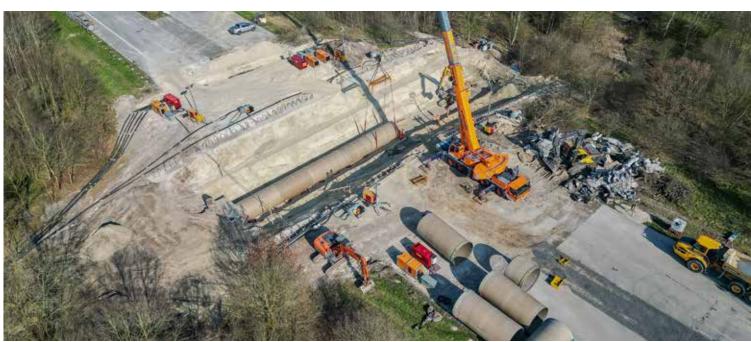
8 Meter lange Rohrschüsse wurden mit einem Teleskopkran in die 9 Meter tiefe Baugrube gehoben.
