# Aufwendige Bergung nach Aufprall auf Stauende

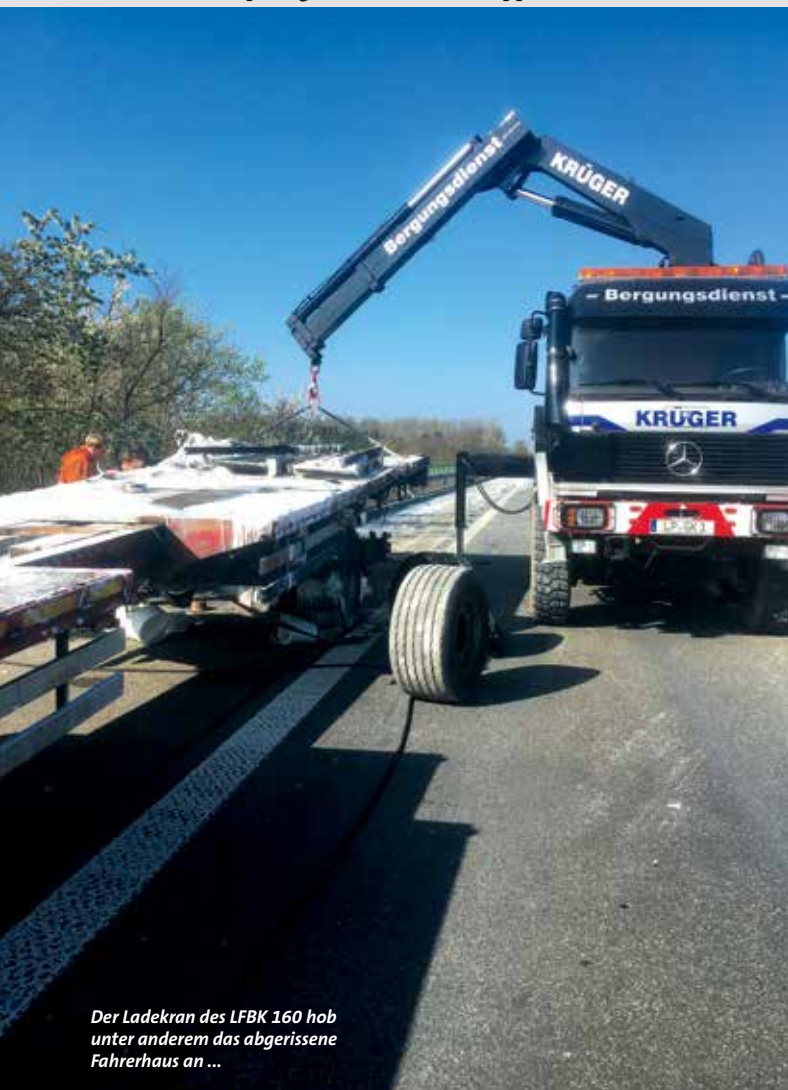
Der Ladekran des LFBK 160 hob unter anderem das abgerissene Fahrerhaus an ...

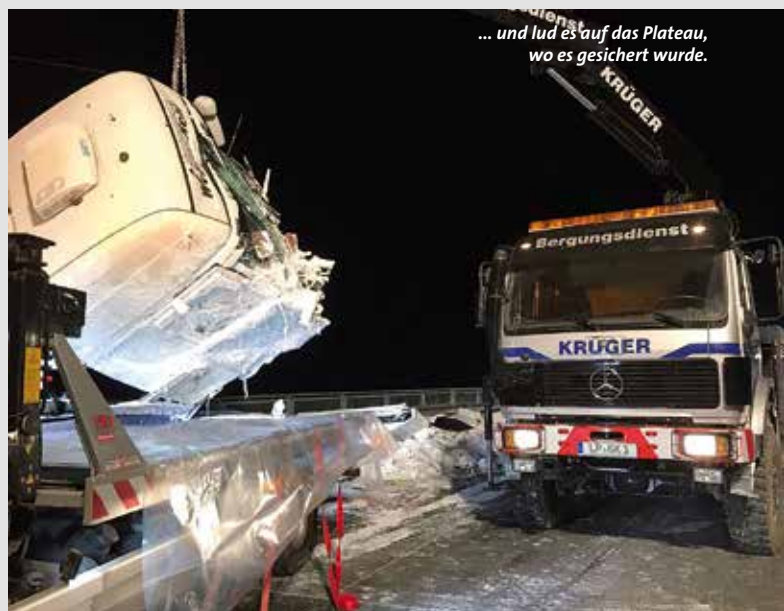
... und lud es auf das Plateau, wo es gesichert wurde.
