# Beladener Zug schnell und problemlos geborgen

Der VBA-Mitgliedsbetrieb Bäsman Kran- und Transport GmbH Bäsman aus Bülstedt rückte zur Bergung eines Sattelzuges aus. Zum Einsatz kamen dabei neben dem BKF des Unternehmens auch ein 120 t- und 80 t- AT-Kan des Unternehmens.

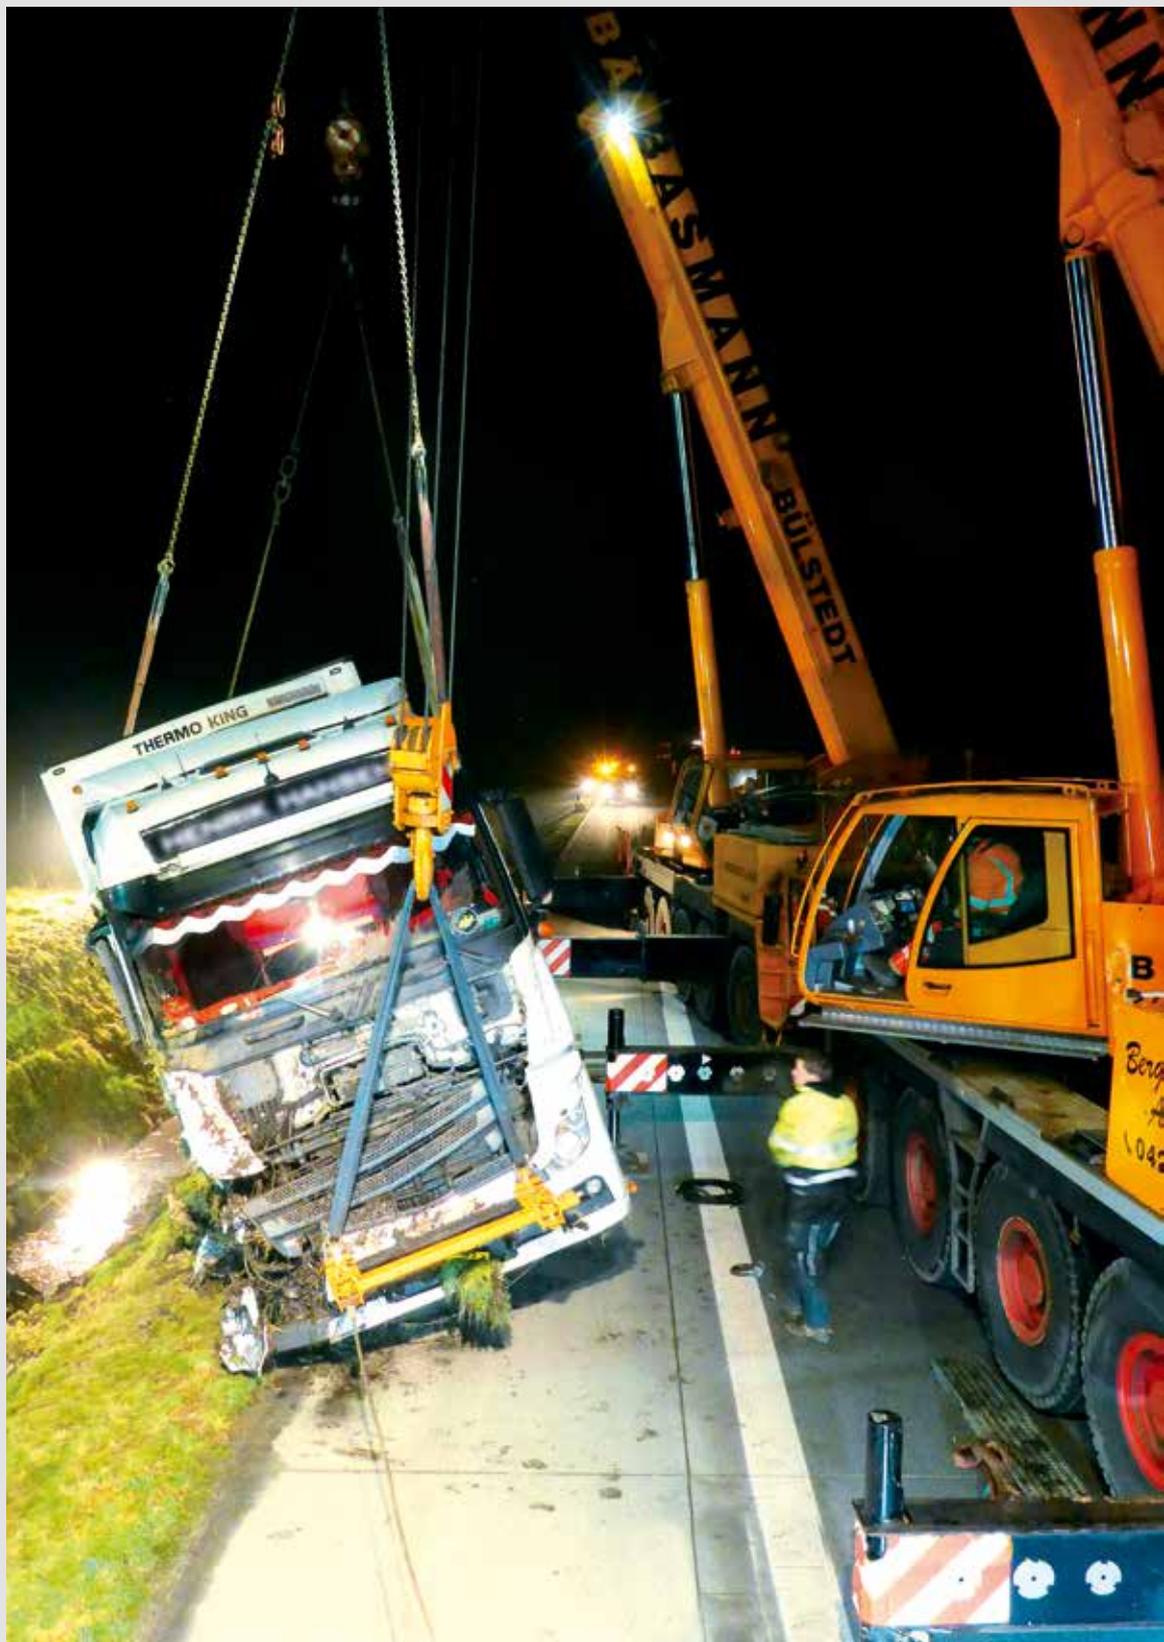
An der Sattelzugmaschine wurde eine Traverse angebracht.

Während die zwei angeforderten Krane in Position gebracht, aufgebaut und ballastiert wurden, brachte das Bergungsteam direkt die Gurte sowie einen Teil der Zug- und Hebetaverse an der Front des Havaristen an. Das BKF positionierte sich ebenfalls und in der Folge wurde die Traverse sowohl an den Kranhaken wie auch der Bergewinde des BKF angeschlagen. Der 120 t-Mobilkran kippte den Auflieger mit Hilfe von zwei Gurten am Heck etwas an, sodass weitere vier Gurte im Bereich der Sattelplatte angebracht und am 80 t-Mobilkran angeschlagen werden konnten.

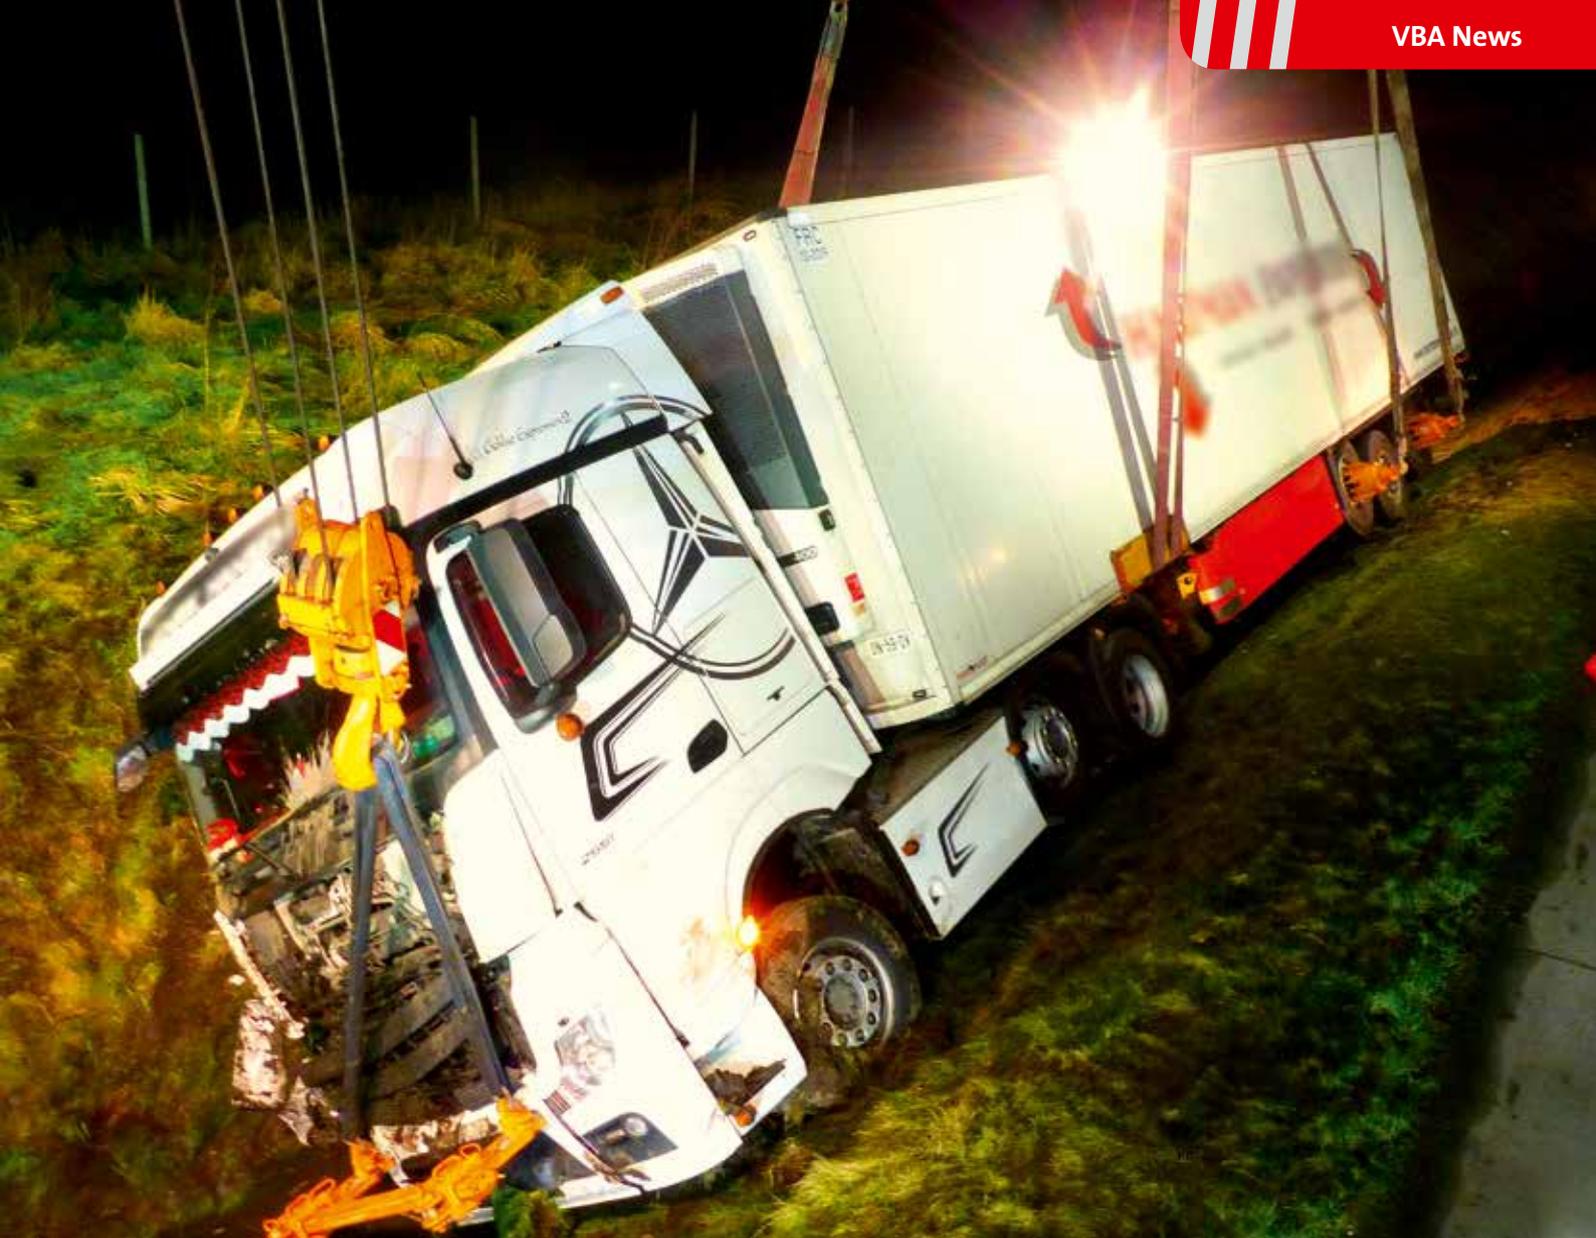
Das BKF war für die Bergung der Zugmaschine „zuständig“, die beiden Mobilkrane für den Auflieger.

Mobilkrane hoben dann den kompletten Auflieger an. Das BKF hob gleichzeitig die Sattelzugmaschine an. Da die Sattelzugmaschine nun komplett aus dem Wassergraben befreit war,

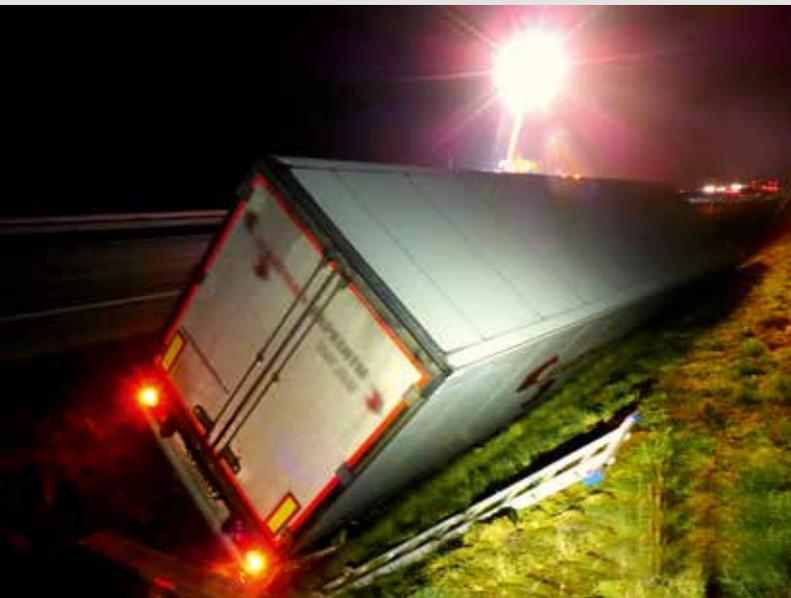
Mit vereinten Kräften konnte der Havarist geborgen werden.
