Unfall auf glatter Straße

Im Dezember kam es bei winterlichen Straßenverhältnissen zu einem Lkw-Unfall auf der B 472 in der Nähe von Bad Tölz.

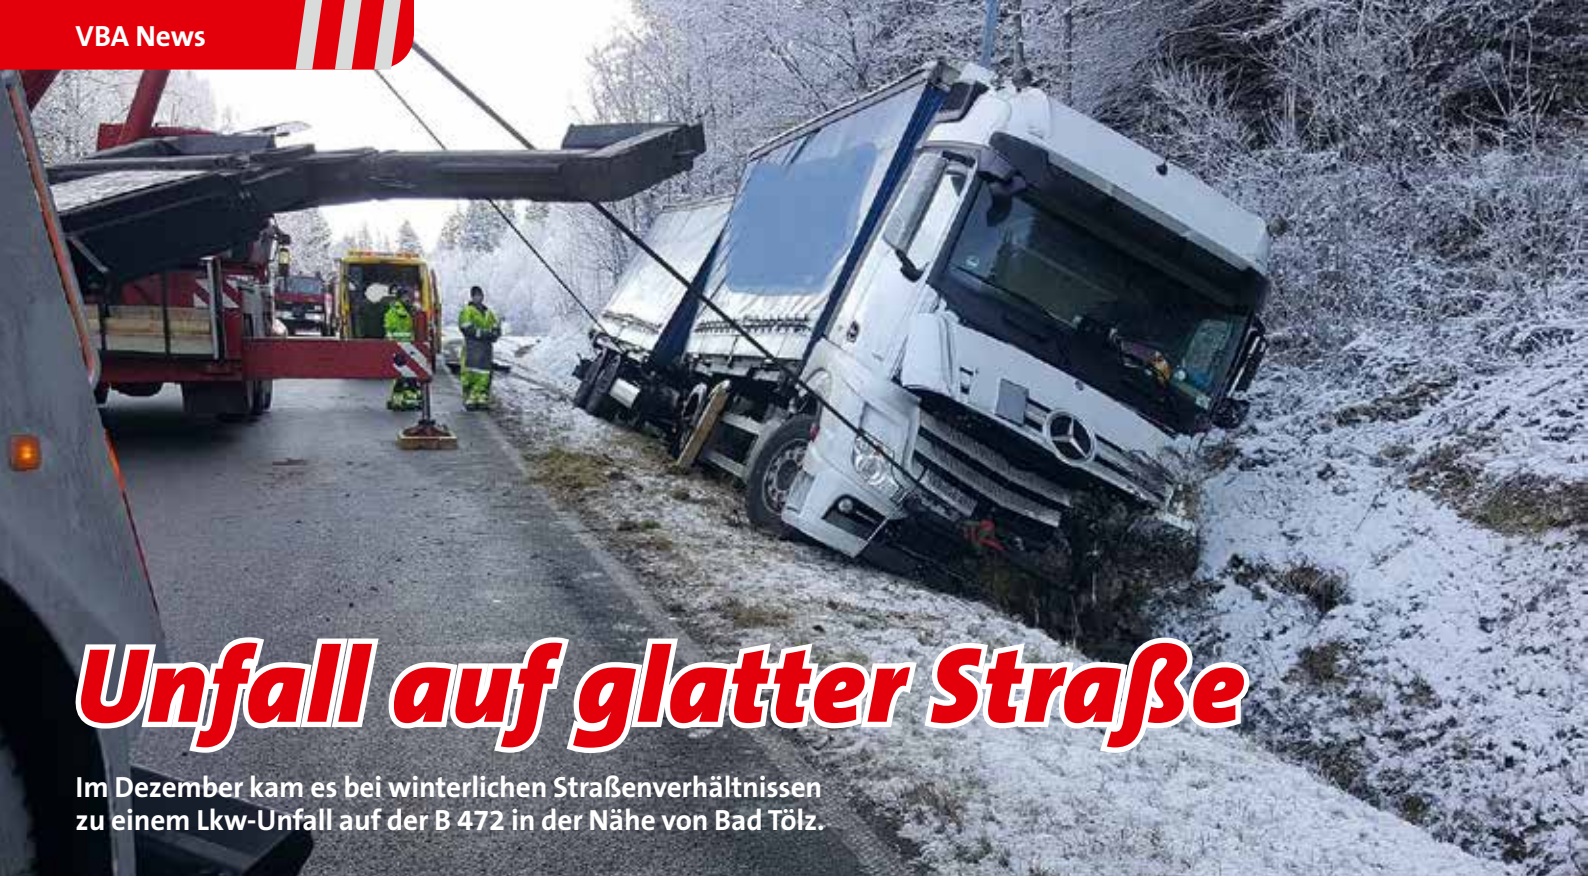
Während der Fahrer gerade dabei war, seinen Kaffee zu genießen, geriet sein mit Tee beladener Lkw samt Anhänger auf die Gegenfahrbahn und anschließend in den Straßengraben. Der Graben war mittels L-Betonsteinen zur Straße abgetrennt. Durch die Betonsteine und die Böschung wurde der gesamte Lkw sehr stark beschädigt. Vorder- und Hinterachse sowie der gesamte Unterboden wurden beschädigt, Kabel und Luftleitungen abgerissen.

Nachdem die Spezialfahrzeuge in Position gebracht waren, trennte das Bergungsteam erst einmal die Zugmaschine vom Anhänger.

Für die Bergung orderte der Bergungsleiter einen Mobilkran, einen AWU und zudem noch spezielles Bergungsmaterial. Nachdem die Spezialfahrzeuge in Position gebracht waren, trennte das Bergungsteam erst einmal die Zugmaschine vom Anhänger. Für die Bergung des Motorwagens schlug der Kran den hinteren Teil

der Zugmaschine mittels Breitbandgurten an, die am Rahmen an der aufliegenden Seite befestigt wurden. Um einen weiteren geeigneten Anschlagpunkt zu ermöglichen, montierte das Team an einem Rad der hinteren Achse das Krausesystem. Dort wurde eine Seilwinde angeschlagen.
