# Ein Umzug mal anders

Die meisten Menschen freuen sich nicht unbedingt auf einen Umzug, gilt es doch dabei alle Habseligkeiten einzupacken und am neuen Ort wieder zu verstauen. Der Umzug eines historischen Speichers aus dem 18. Jahrhundert war da doch etwas einfacher. Dafür war modernste Technik von Volvo und Faymonville im Einsatz. Text und Bilder: Erich Urweider

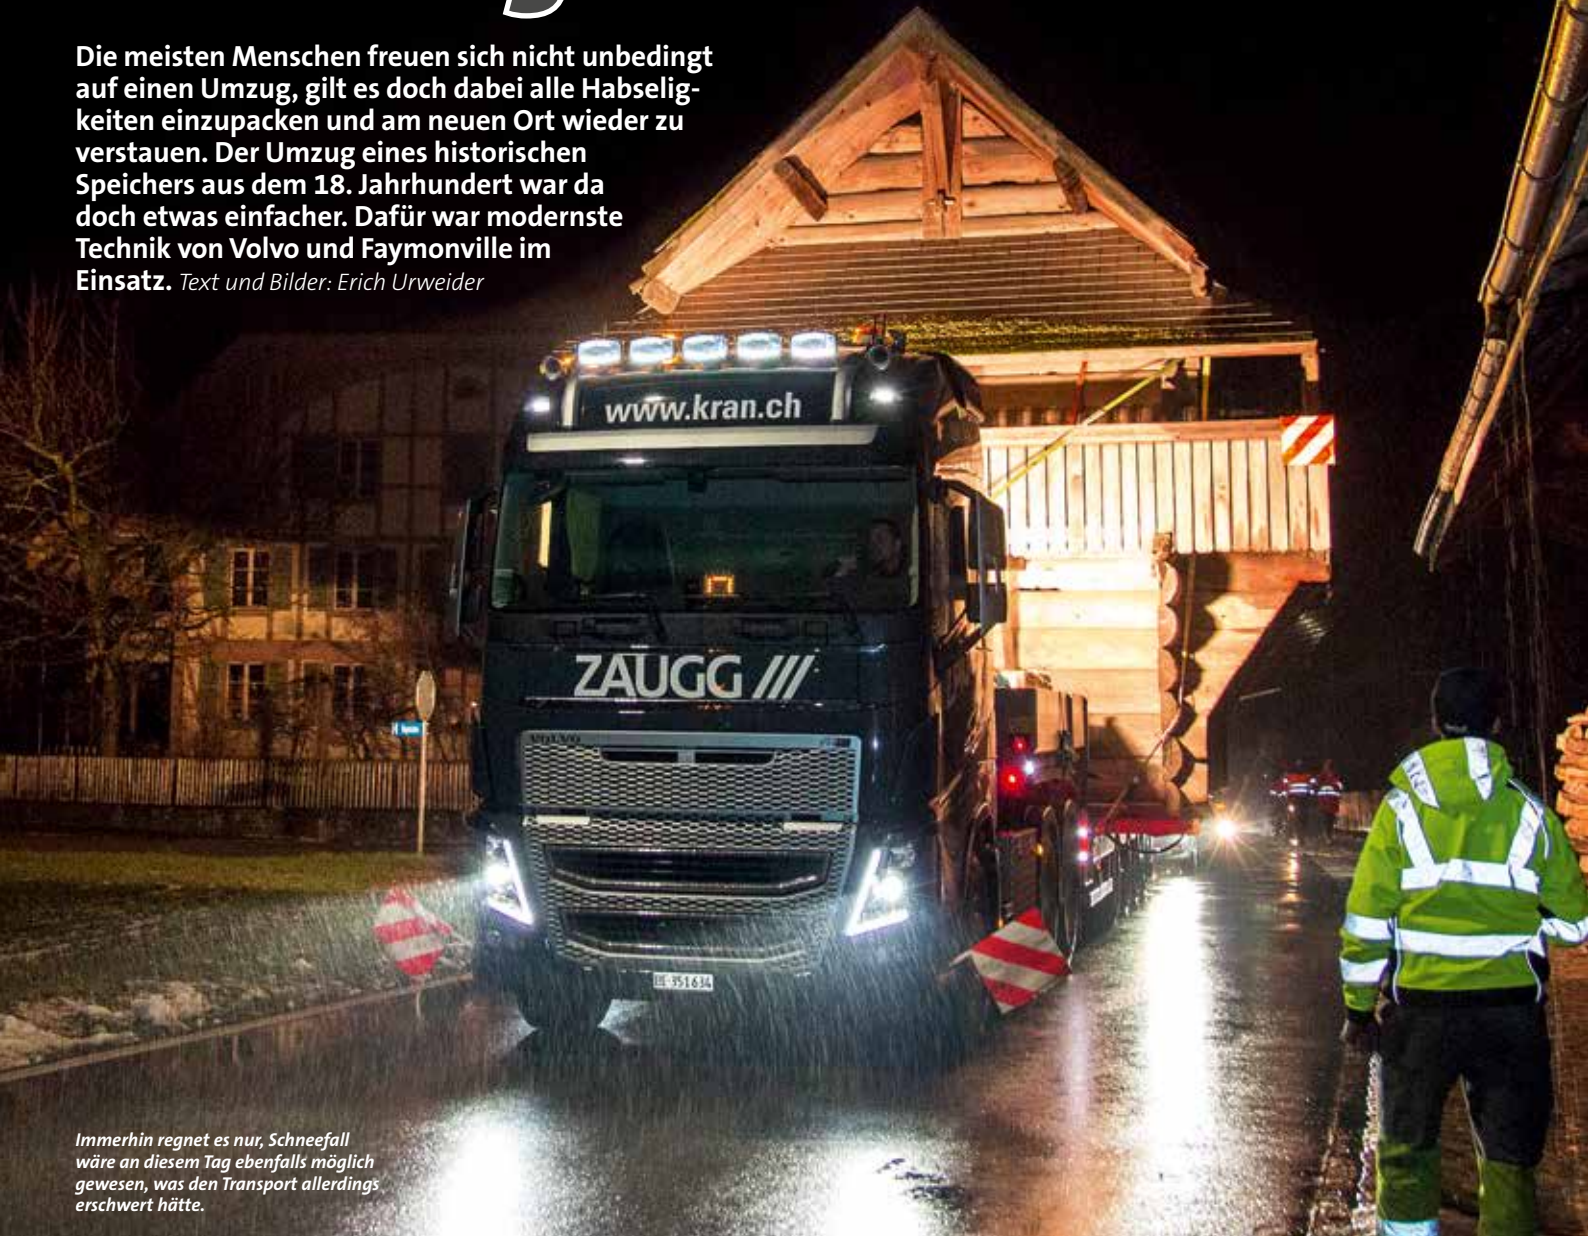
*Immerhin regnet es nur, Schneefall wäre an diesem Tag ebenfalls möglich gewesen, was den Transport allerdings erschwert hätte.*

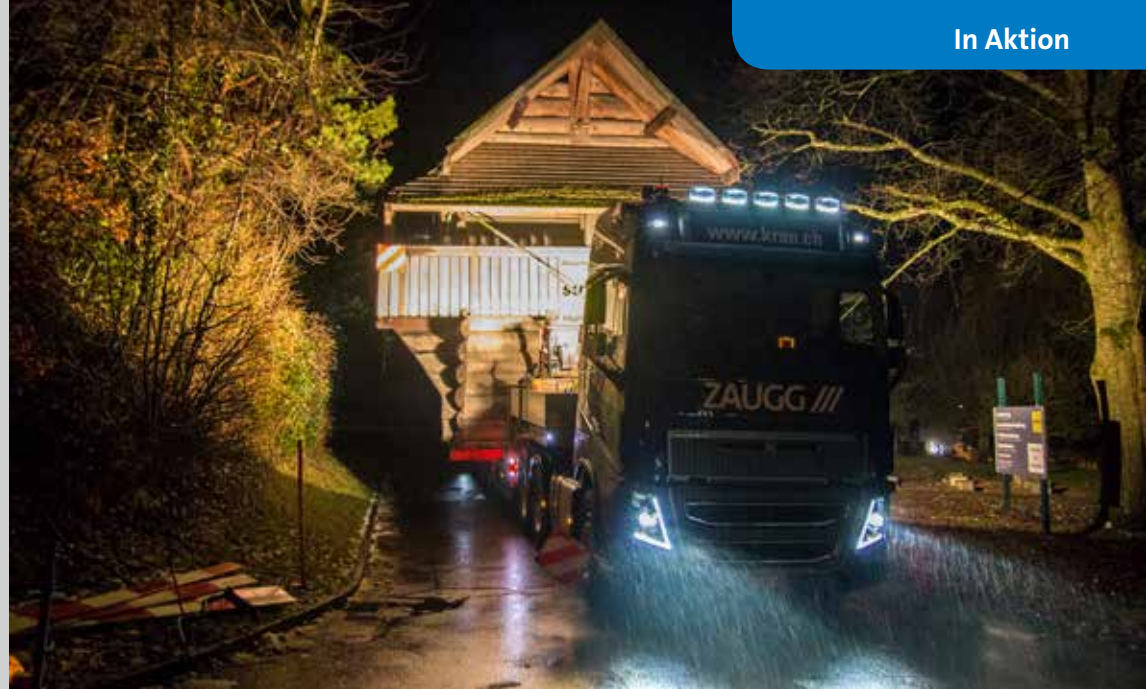
Abfahrbereit steht der Transport am Ortseingang von Seeberg.

Tiefladeauflieger von Faymonville und fuhr so von Seeberg nach Herzogenbuchsee.

Die Transportabmessungen von 8 m x 6,4 m x 6,8 m forderten aber trotzdem ihren Tribut, weshalb ein Umweg zu fahren

war. Als Zugmaschine kam der neue Volvo FH16 mit 750 PS zum Einsatz.

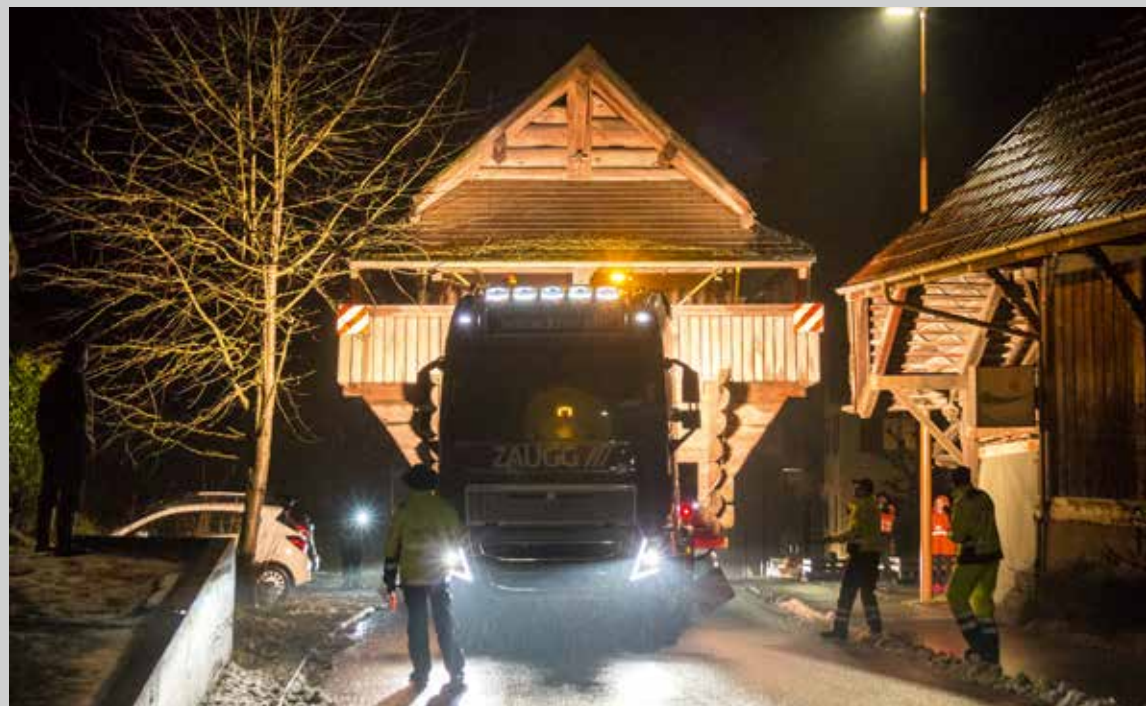
Das Astwerk wird durch den Speicher etwas zur Seite gedrückt.

wurde, während der Transportleiter den Transport unmittelbar vor dem Zugfahrzeug absicherte. Zwei Transporthelfer wanderten neben dem Speicher her und beobachteten den Luftraum, damit weder Äste noch

tief hängende Dächer beschädigt wurden.

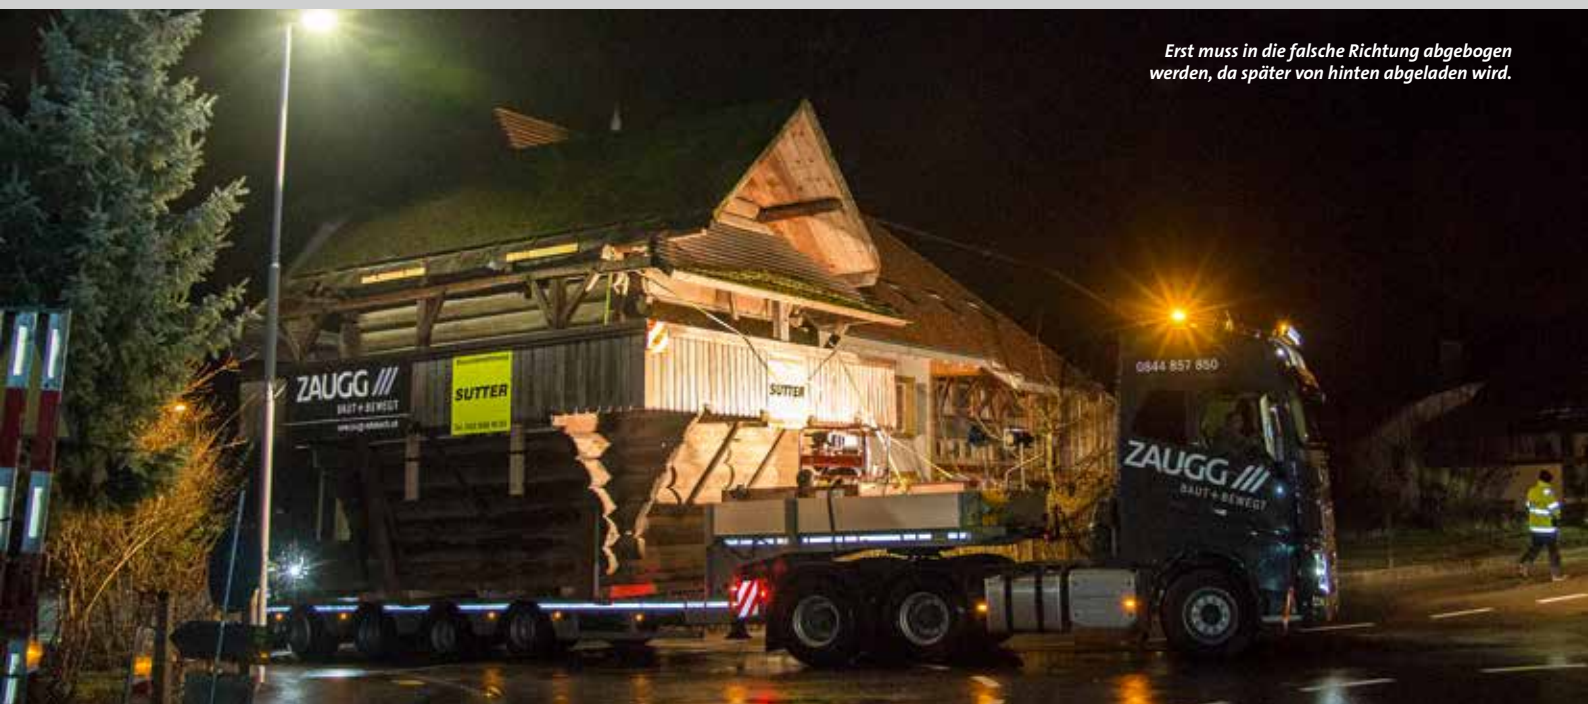
Erst muss in die falsche Richtung abgebogen werden, da später von hinten abgeladen wird.

Zunächst fuhr der Transport planmäßig in die falsche Richtung und bog dann gleich in Richtung Hermiswil ab. Danach wurde durch Bollodingen

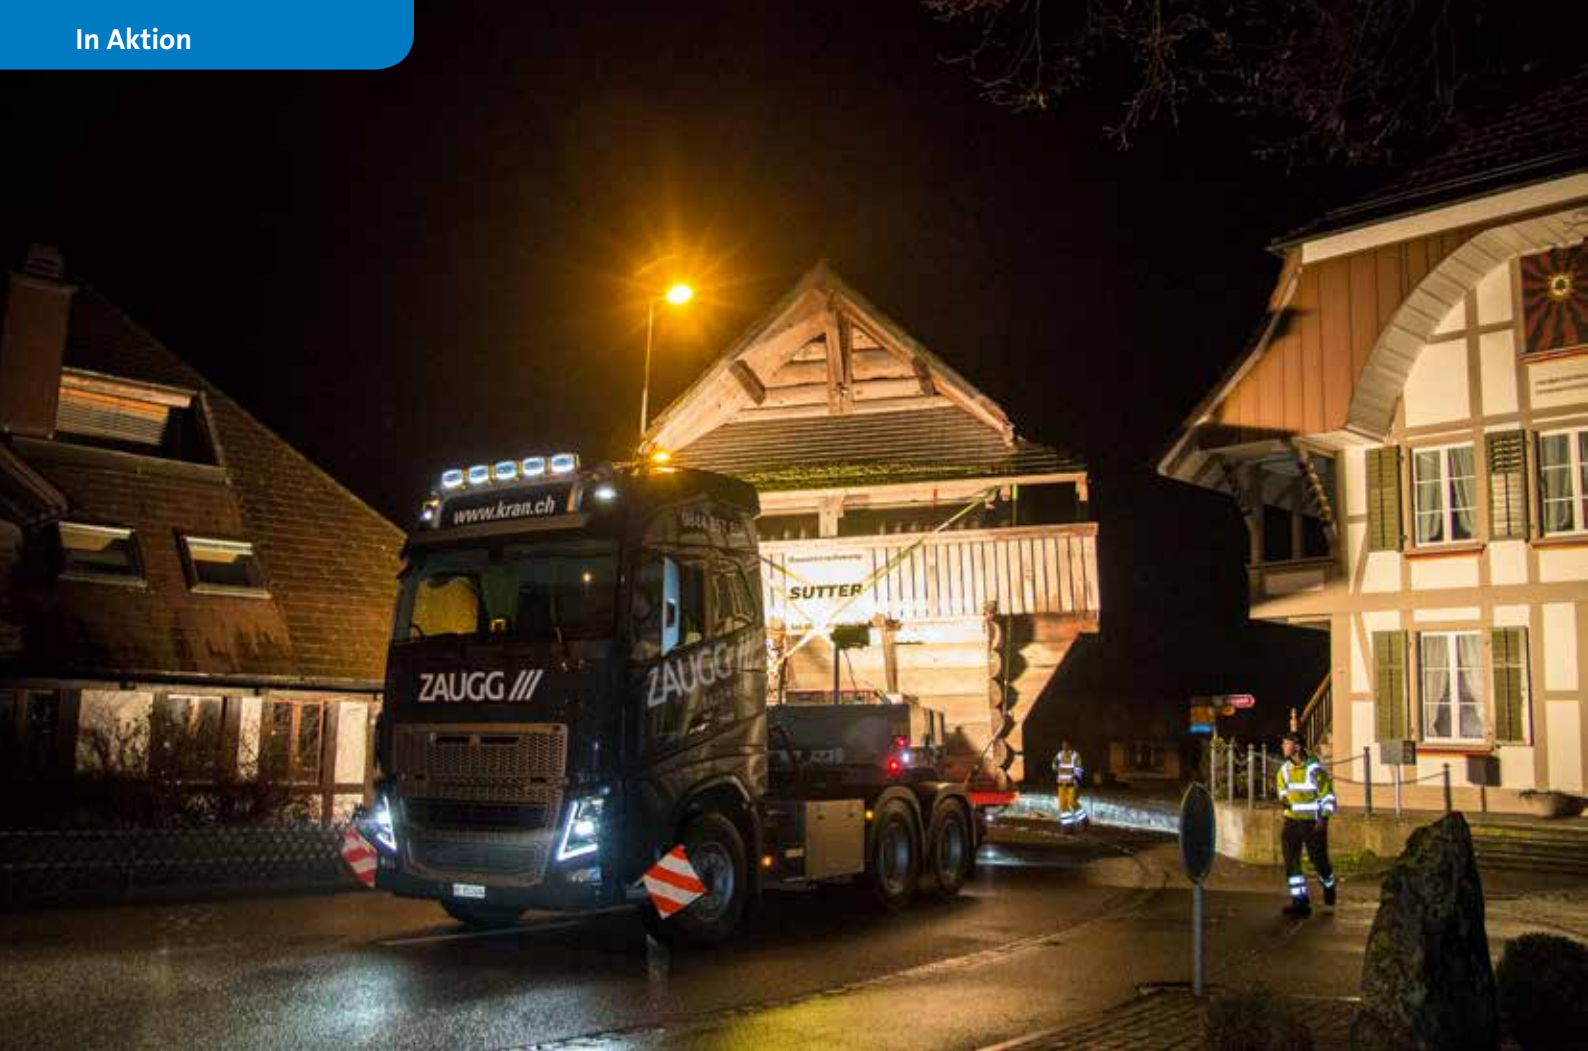
S-Kurve im Dorf, der Speicher würde sich auch bei diesem Haus gut machen.

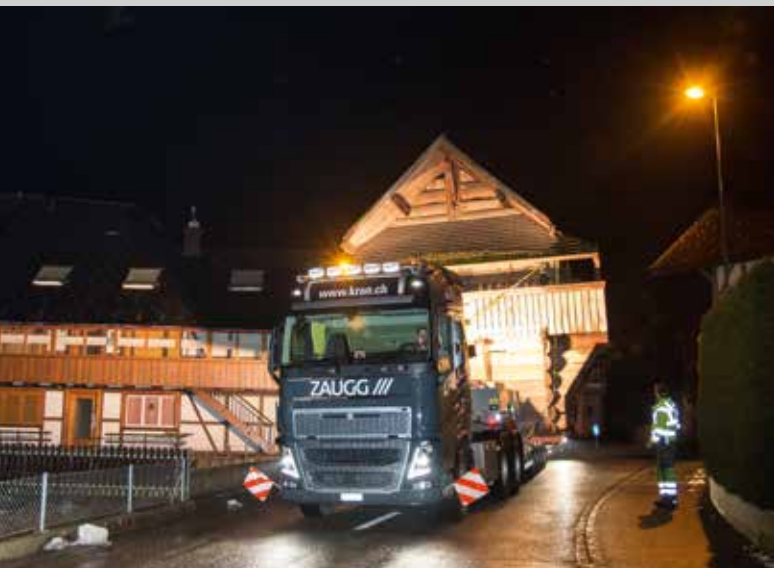
Gut, dass die größte Breite der Ladung in der Höhe ist, so kann für die nächste Kurve etwas ausgeholt werden.

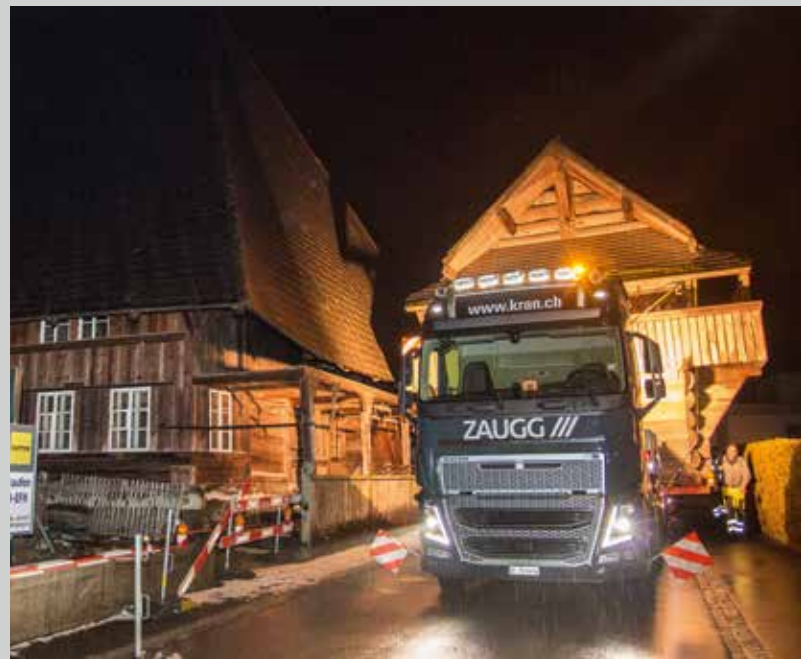
Am Ziel angekommen, passt der Speicher sehr gut zum historischen Bauernhaus.

in die Zielstraße eingefahren werden, damit der Speicher am nächsten Morgen mit einem Mobilkran von Zaugg an seinen neuen Standort gesetzt werden konnte. Nach rund 3 Stunden Lastfahrt bei Schritttempo war dieser Umzug schadenfrei abgeschlossen.
